Penilaian Geoteknik terhadap Struktur Tanah Wilayah Pantai Puger Jember dalam Rangka Mitigasi Likuifaksi

Kata Kunci: likuifaksi, Pantai Puger, penilaian geoteknik

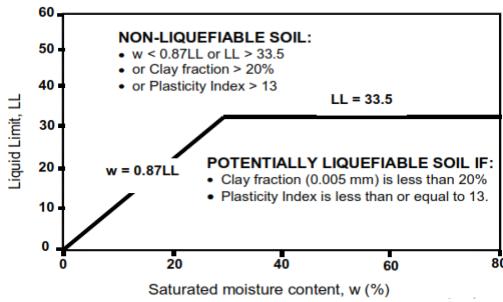
Gambar 2. Kriteria Cina Disesuaikan dengan ASTM

Analisis terhadap jenis tanah yang memungkinkan terjadi likuifaksi adalah pasir jenuh air, berdiameter halus sampai agak kasar maupun tanah kelanauan, terutama apabila sistem drainasenya tidak baik, sebagaimana tampak dalam Gambar 2. Menurut Youd & Gilstrap (1999), beberapa kriteria yang membuat jenis tanah berpotensi mengalami likuifaksi adalah:

1. koefisien keseragaman (Cu) = $D_{60}/D_{10} < 10$
2. diameter tengah berada di antara 0,02 mm dan 1 mm ($0,02 \text{ mm} < D_{50} < 1 \text{ mm}$)
3. kandungan fines < 20%
4. kepadatan relatif (DR) < 75%
5. indeks plastisitas (IP) < 13%

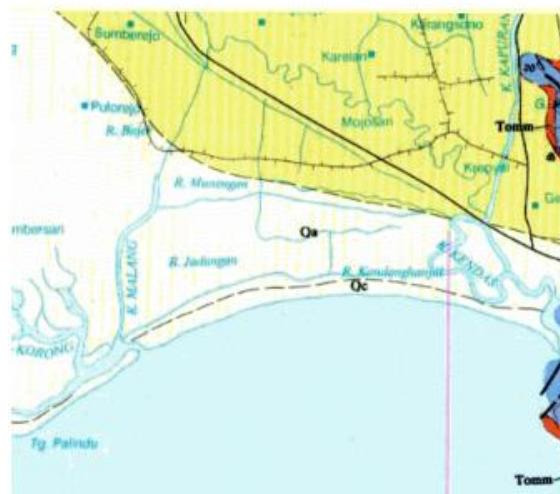
Gambar 3. Peta geologi daerah Jember Selatan disusun dari gabungan peta geologi (Noor et al., 2017)

Hasil investigasi menunjukkan bahwa Pantai Puger tersusun oleh endapan pasir pantai, aluvial, serta material sedimen lepas yang berasal dari aktivitas marin dan fluvial. Tanah di kawasan ini memiliki distribusi butiran didominasi pasir dengan fraksi halus yang relatif rendah. Sifat ini menjadikan tanah berpermeabilitas tinggi dan mudah jenuh oleh air laut maupun air tanah dangkal. Kedalaman muka air tanah yang berkisar 1–3 meter memperkuat indikasi kerentanan terhadap likuifaksi, terutama pada lapisan pasir lepas.

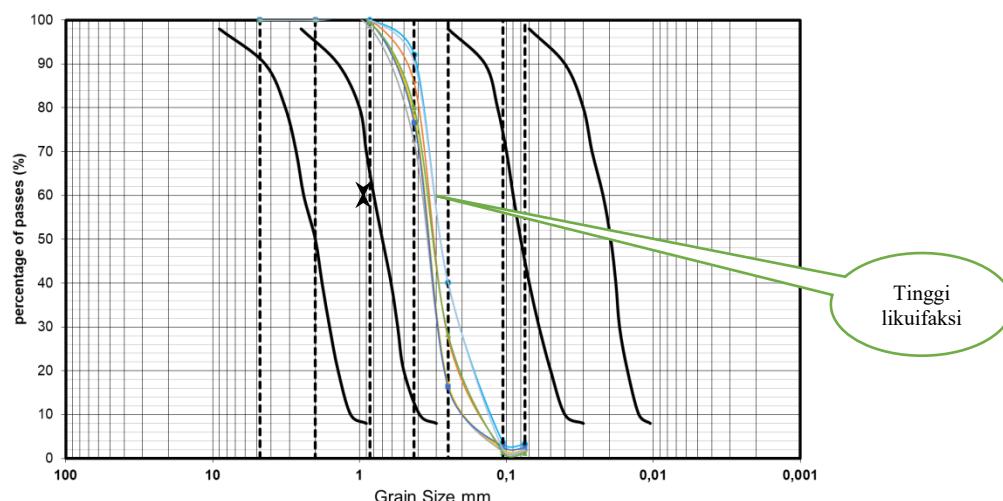
Gambar 4. Hasil analisis gradasi butiran tanah

Analisis potensi likuifaksi berdasarkan karakteristik butiran dapat dilakukan dengan melihat hasil uji gradasi, uji batas batas konsistensi, dan kepadatan tanah (Hakam, 2016). Hasil uji gradasi dapat dilihat pada Gambar 4 yang menunjukkan grafik distribusi butiran tanah pada beberapa kedalaman berada pada wilayah potensi yang tinggi. Sementara itu, nilai koefisien keseragaman Cu, diameter tengah D_{50} , kandungan fines (%), dan kepadatan relatif (DR) untuk masing-masing kedalaman menunjukkan berpotensi likuifaksi, sebagaimana ditunjukkan pada Gambar 5. Jenis tanah secara keseluruhan merupakan tanah pasir. Dengan demikian dapat disebutkan bahwa tanah tersebut memiliki plastisitas rendah.

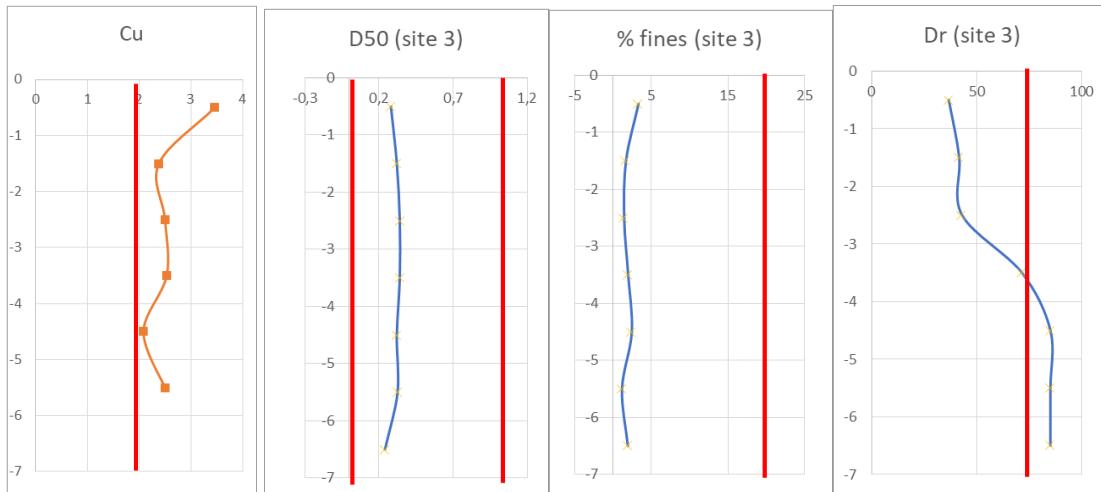
Gambar 5. Analisis Potensi Likuifaksi berdasar Data Laboratorium (koefisien keseragaman Cu, diameter tengah D_{50} , kandungan fines %, dan kepadatan relatif DR).

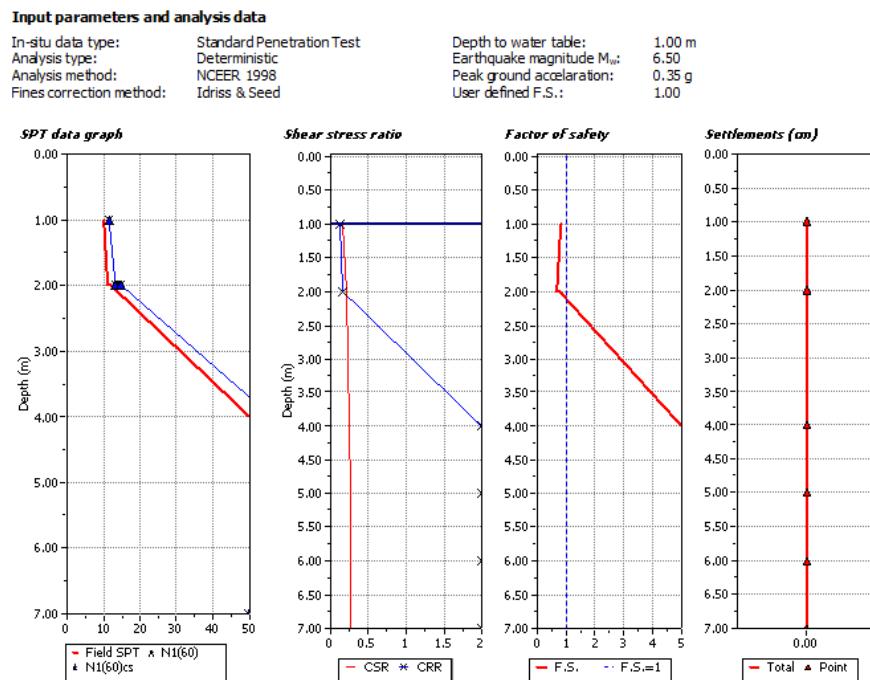
Gambar 6. Analisis Potensi Likuifaksi berdasar Uji SPT (Standat Penetration Test)

Hasil analisis potensi likuifaksi tanah menggunakan metode *Simplified Procedure* (Seed & Idriss, 1971) menunjukkan bahwa beberapa lapisan tanah pada kedalaman dangkal (1,0 m – 2,5 m) memiliki faktor keamanan (FS) $< 1,0$ (Gambar 6), yang berarti sangat rentan terhadap likuifaksi. Faktor kerentanan semakin meningkat ketika dikaitkan dengan percepatan gempa rencana (PGA) dari zona subduksi selatan Jawa yang dapat mencapai 0,3–0,4 g. Hal ini sejalan dengan kajian terdahulu yang menyebutkan bahwa wilayah pesisir selatan Jawa Timur memiliki potensi tinggi terhadap deformasi tanah akibat gempa berkekuatan besar (Alihudien et al., 2019).
